コーティング活用事例

Vol.7

ノズル先端で 液だれ・登りの現象に 困っていませんか？

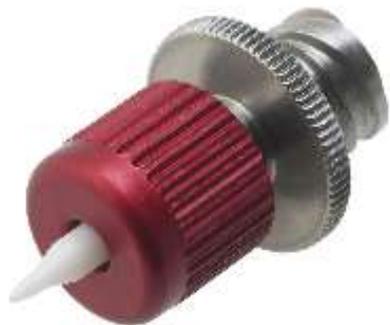
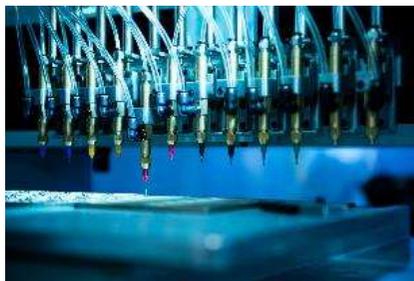
↑液が登ってしまう様子 ※イメージ

- ノズル先端で液だれしてしまう。
- 液だれを放置すると・・・
 - ・ 不要な部分に液が付いてしまい、不具合品が発生してしまう。
 - ・ 不具合品発生により設備稼働率が悪化してしまう。(チョコ停増)
 - ・ 不具合品発生防止のため、生産速度がおそくなってしまう。

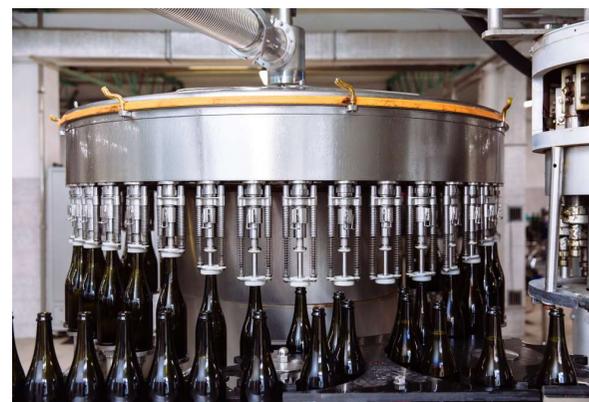
↑液だれで次の製品についてしまう工程
イメージ

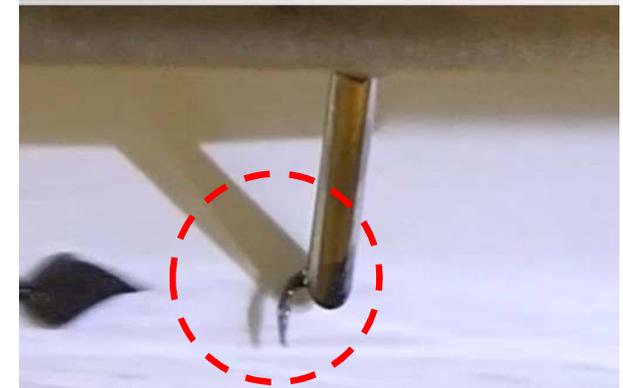
↑糸引きの発生

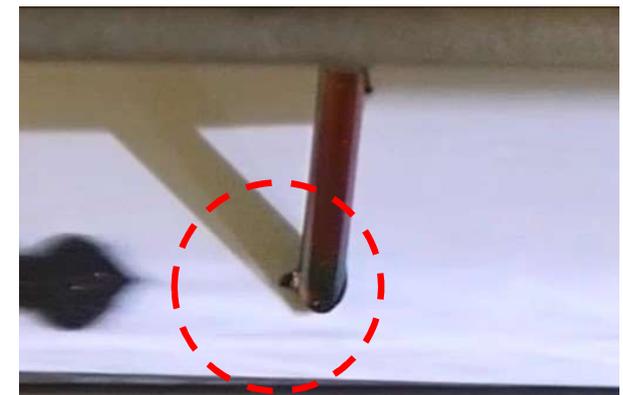
↑JCコートで糸引き防止

- ・ノズル先端にJCコート进行处理し、撥水撥油性を付与。
- ・撥水撥油性により糸引きを抑制します。
- ・掃除回数が大幅に低下。
- ・生産効率の向上。

JCコートが持つ撥水撥油機能によって課題であったノズルへの液切れ性の向上を図り、生産効率・労働安全性の向上が実現できました。
